# 遂宁市广天电子有限公司

## 土壤污染隐患排查报告

编制单位：成都中堪环保有限责任公司

编制日期：2021 年 6 月

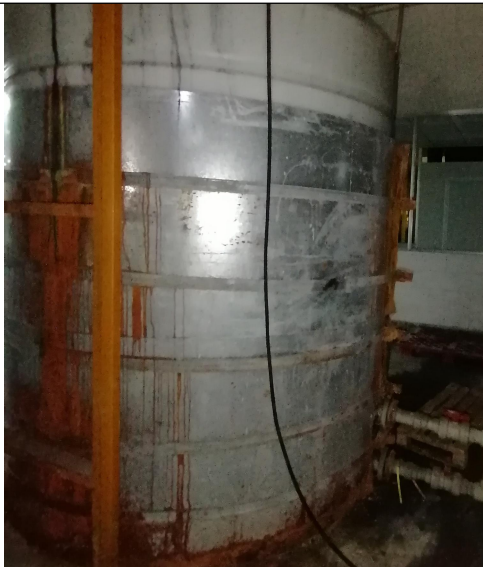
图 4.1-1 现场照片

| 序号 | 涉及工业活动 | 重点场所或重点设施设备 | 现状描述 | 现有预防或管理措施 | 是否存在隐患 |
|---|---|---|---|---|---|
| 1 | 液体储存 | 硫酸铜储罐 | 1、设置有 1 个硫酸铜储罐，容积为 1000L，罐体为单层 PVC 材质，外层加设一层不锈钢防护；<br>2、储罐放置于一车间电镀生产线旁边，放置区域地面已做混凝土硬化+环氧地坪漆防渗。<br>3、涉及的有毒有害物质为硫酸铜中含有金属铜；<br>4、根据业主介绍，硫酸铜溶液只在设备维护时才会使用，现阶段储罐内无硫酸铜溶液。<br>5、现场踏勘发现，硫酸铜溶液储罐区域地面部分环氧地坪漆脱落。 | 1、罐区有专人负责日常检查，定期维护；<br>2、企业已做突发环境应急预案，如发生泄漏事故时，能及时有效的应对泄漏事故，并尽快清理泄漏物。 | 是 |

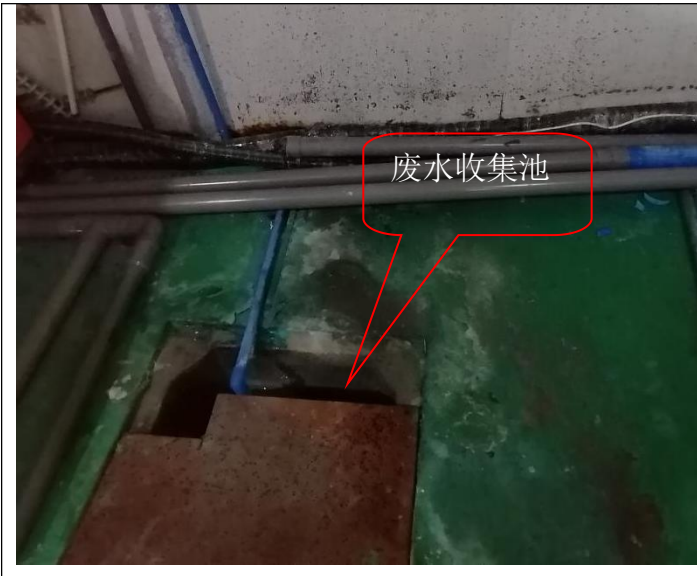
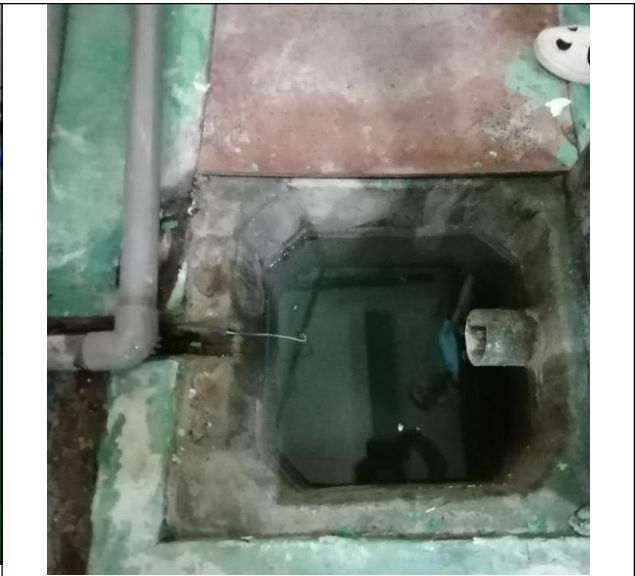
图 4.1-3 现场照片

| 2 | 液体储存 | 阻焊磨板线废水收集池 | <p>1、该收集池位于1#生产车间阻焊磨板生产线旁边。</p> <p>2、废水收集池为地下式砖混结构，池体内部均已做防腐防渗处理；</p> <p>3、池体内主要储存的是生产过程中产生的生产废水，生产废水通过收集池收集后再通过地下管道排入污水处理站进行处理；</p> <p>4、涉及的有毒有害物质为生产过程中产生的废水中含有少量金属铜、锡。</p> <p>5、目视检查，池体四周未见老化、破损现象；</p> <p>6、根据业主介绍，企业内现阶段正在改造该池体，计划6月中旬将池体内的废水全部抽进污水处理站，然后对该池体进行重新防腐防渗后，用做该生产线内的应急池。产生的废水直接通过地上废水管道流进污水处理站，不再通过废水收集池进行废水中转。</p> | <p>1、企业已安排专人负责定期检查防渗效果，并进行定期维护；</p> <p>2、企业已制定相应风险处置措施，已做突发环境事故应急预案。</p> | 否 |

| 阻焊显影线废水收集池（一车间） | 阻焊磨板线废水收集池 |

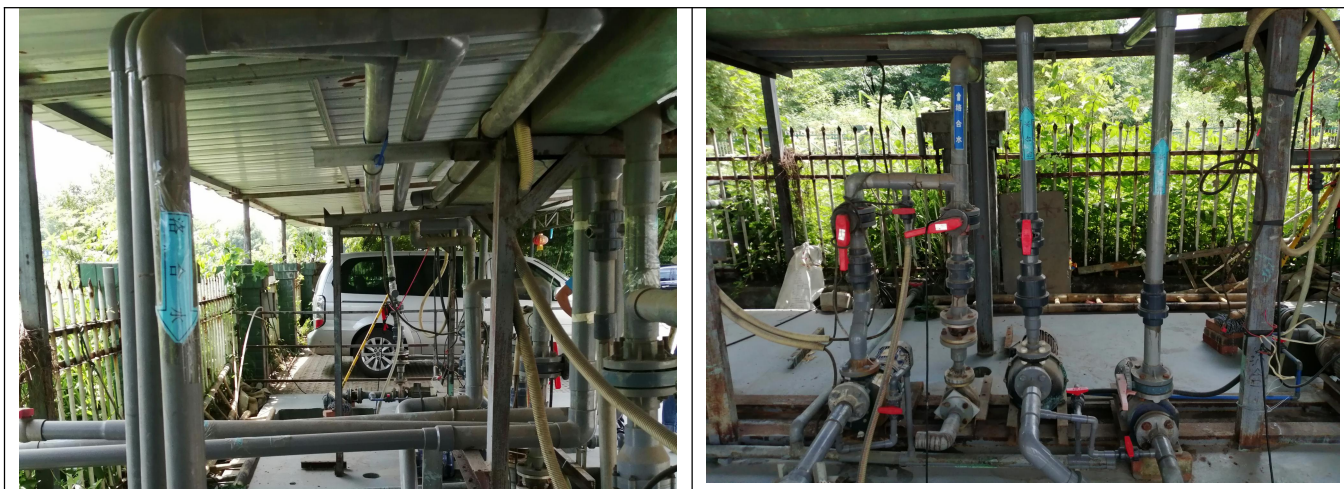
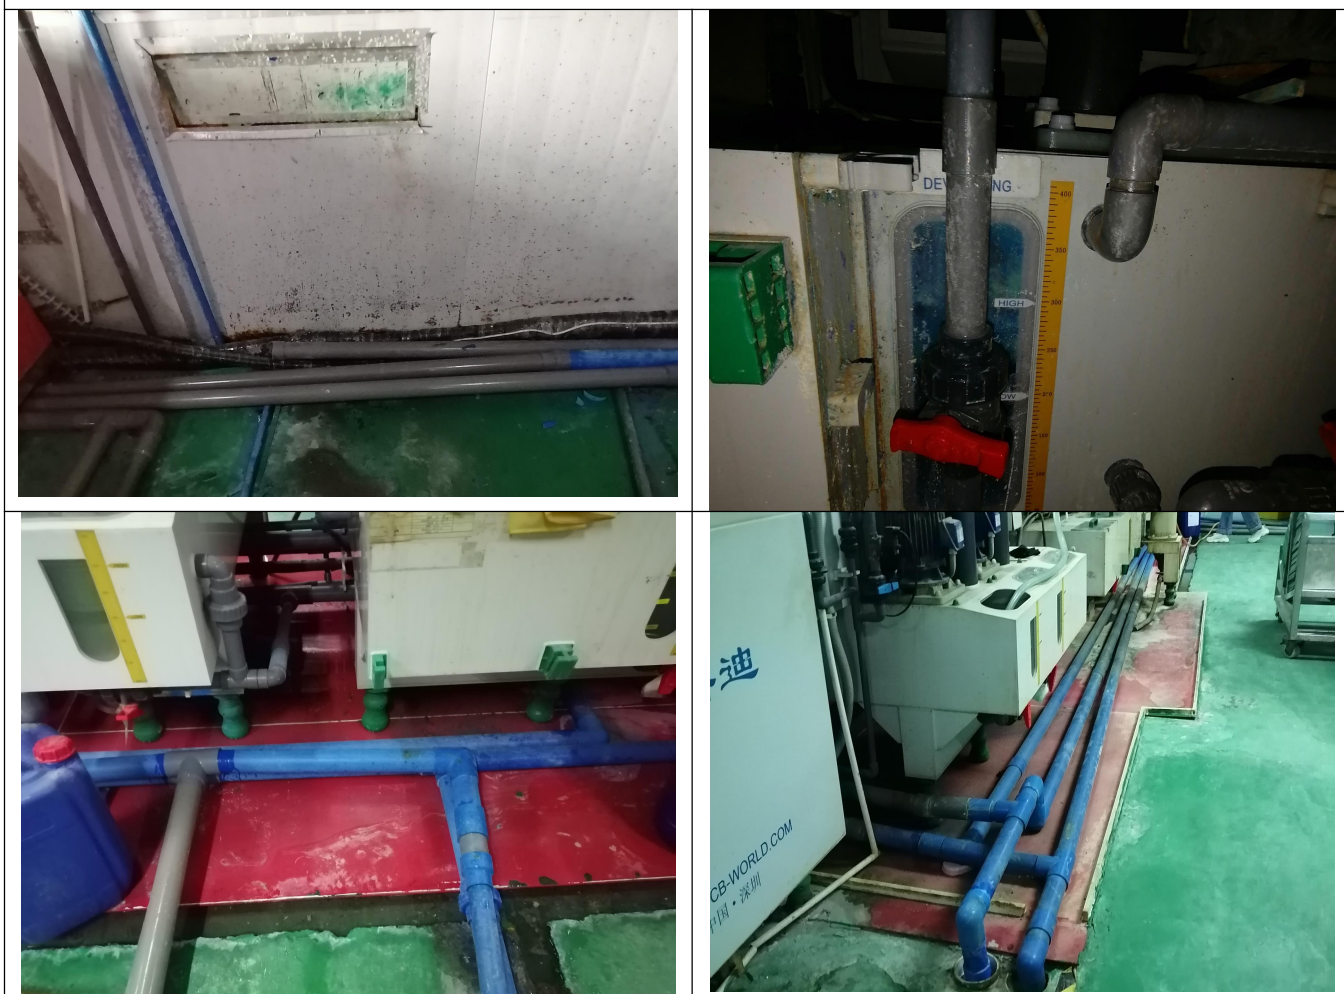
图 4.1-5 现场照片

| 3 | 管道运输 | 废水输送管道（地上） | <p>1、管道材质为碳钢单层材质，分布于污水处理站内，部分管道为地下管道。</p> <p>2、涉及的有毒有害物质主要是输送厂区产生的含铜、含镍生产废水；</p> <p>3、管道地面已全部进行水泥硬化+防腐防渗处理，目视检查所有阀门、管道连接处均无滴漏现象，无老化现象；</p> <p>4、根据业主介绍，污水处理站在2020年11月发生过一次废水渗漏事故，主要为地下输送管破损。后企业立即对污水处理站进行全面检查，对破损地方进行修复及防腐防渗处理。现污水处理站管道已修改为地上管道。</p> | <p>1、企业已安排人员日常检查污水处理站的管道。</p> <p>2、已做相应防范措施，已做突发环境事故应急预案，如发生泄漏事故，能有效应对泄漏事件；</p> | 是 |

废水管道（污水处理站内）

1#车间生产废水管道

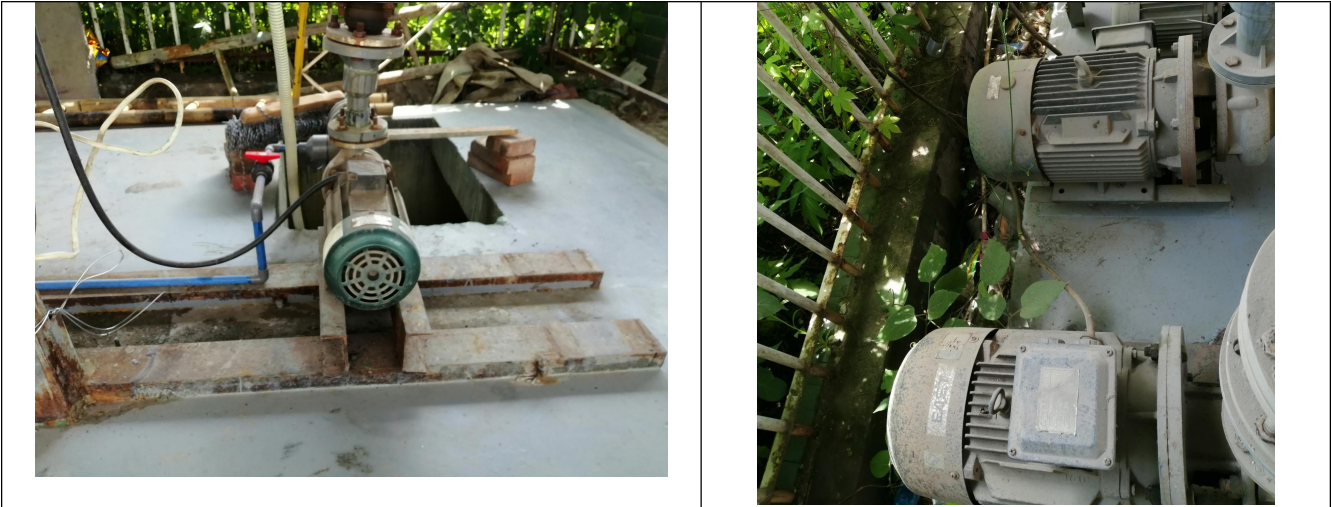
图 4.1-6 现场照片

| 序号 | 涉及工业活动 | 重点场所或重点设施设备 | 现状描述 | 现有预防或管理措施 | 是否存在隐患 |
|---|---|---|---|---|---|
| 1 | 传输泵 | 废水输送泵 | 1、为离心泵，放置于具有防渗措施的污水处理站内。<br>2、泵所在位置已做防雨措施，地面已做硬化及防腐防渗处理，<br>3、涉及的有毒有害物质为含有铜、锡的生产废水，废水输送泵已安装控制阀门；<br>4、经现场踏勘了解，泵四周无滴漏痕迹。 | 1、企业已安排人员日常检查、并制定了检修方案，管理完善；<br>2、已做突发环境事故应急预案。如遇泄露，能有效应对泄漏事件 | 否 |

废水泵（位于污水处理站内）

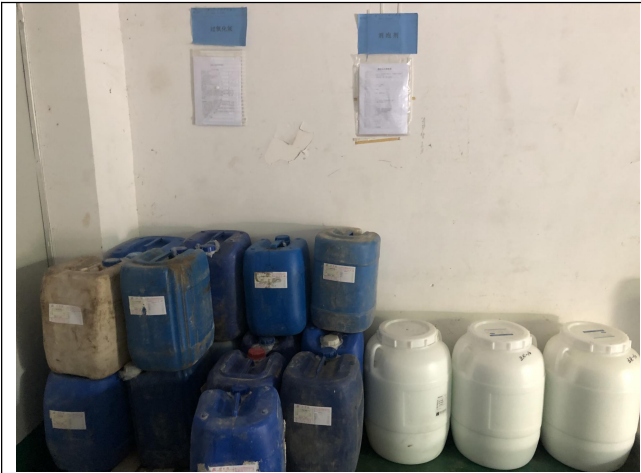
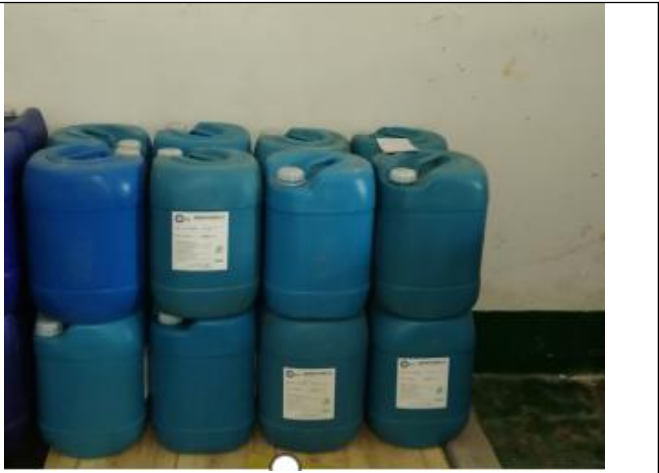
图 4.1-7 现场照片

| 序号 | 涉及工业活动 | 一般场所或一般设施设备 | 现状描述 | 现有预防或管理措施 | 是否存在隐患 |
|---|---|---|---|---|---|
| 1 | 包装货物的储存和暂存 | 过氧化氢 | 1、为液态物质，储存于危化品库房内；<br>2、原料采用 50kg 高密度聚乙烯塑料桶包装完好后，放置于站板上，库房屋顶无漏雨情况；<br>3、库房地面采用具有防渗阻隔系统的环氧地坪漆进行防渗，地面无裂缝。 | 1、企业安排专人定期检查。<br>2、已做突发环境应急预案。如遇泄露，能有效应对泄漏事件 | 否 |
| 2 | 包装货物的储存和暂存 | 消泡剂 | 1、为液态物质，储存于危化品库房内；<br>2、原料采用 50kg 高密度聚乙烯塑料桶包装完好后，放置于站板上，库房屋顶无漏雨情况；<br>3、库房地面采用具有防渗阻隔系统的环氧地坪漆进行防渗，地面无裂缝。 | 1、企业安排专人定期检查。<br>2、已做突发环境应急预案。如遇泄露，能有效应对泄漏事件 | 否 |

| 过氧化氢 | 消泡剂 |

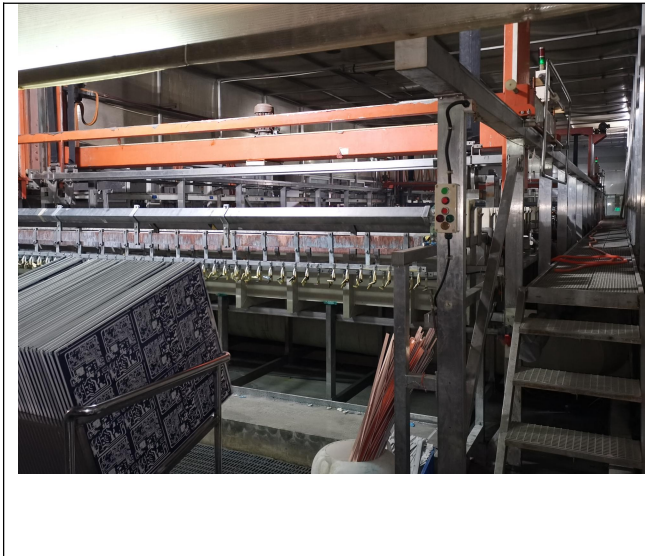
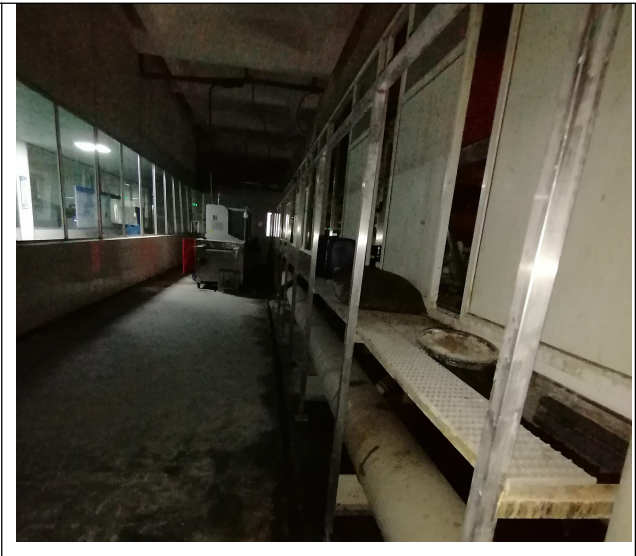
图 4.1-8 现场照片

| 全板、图形电镀生产线 | 成铜生产线 |

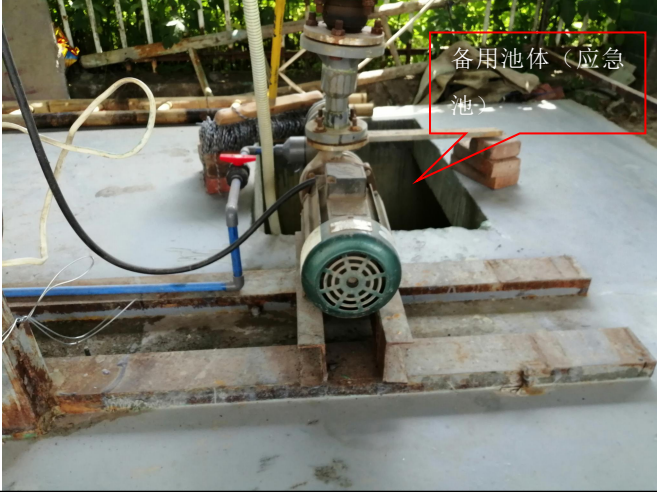
图 4.1-11 现场照片

| 序号 | 涉及工业活动 | 重点场所或重点设施设备 | 现状描述 | 现有预防或管理措施 | 是否存在隐患 |
|---|---|---|---|---|---|
| 1 | 其他活动区 | 应急收集池 | 1、应急收集池主要位于污水处理站内；<br>2、应急池为砖混结构，均已做防腐防渗处理；<br>3、目视检查，应急池池体无裂缝。 | 1、企业已安排专人日常维护；<br>2、企业已安排定期开展应急池防渗效果检查，确保发生泄漏事故时，能及时的应对泄漏事件； | 否 |

| 事故应急池 | / |

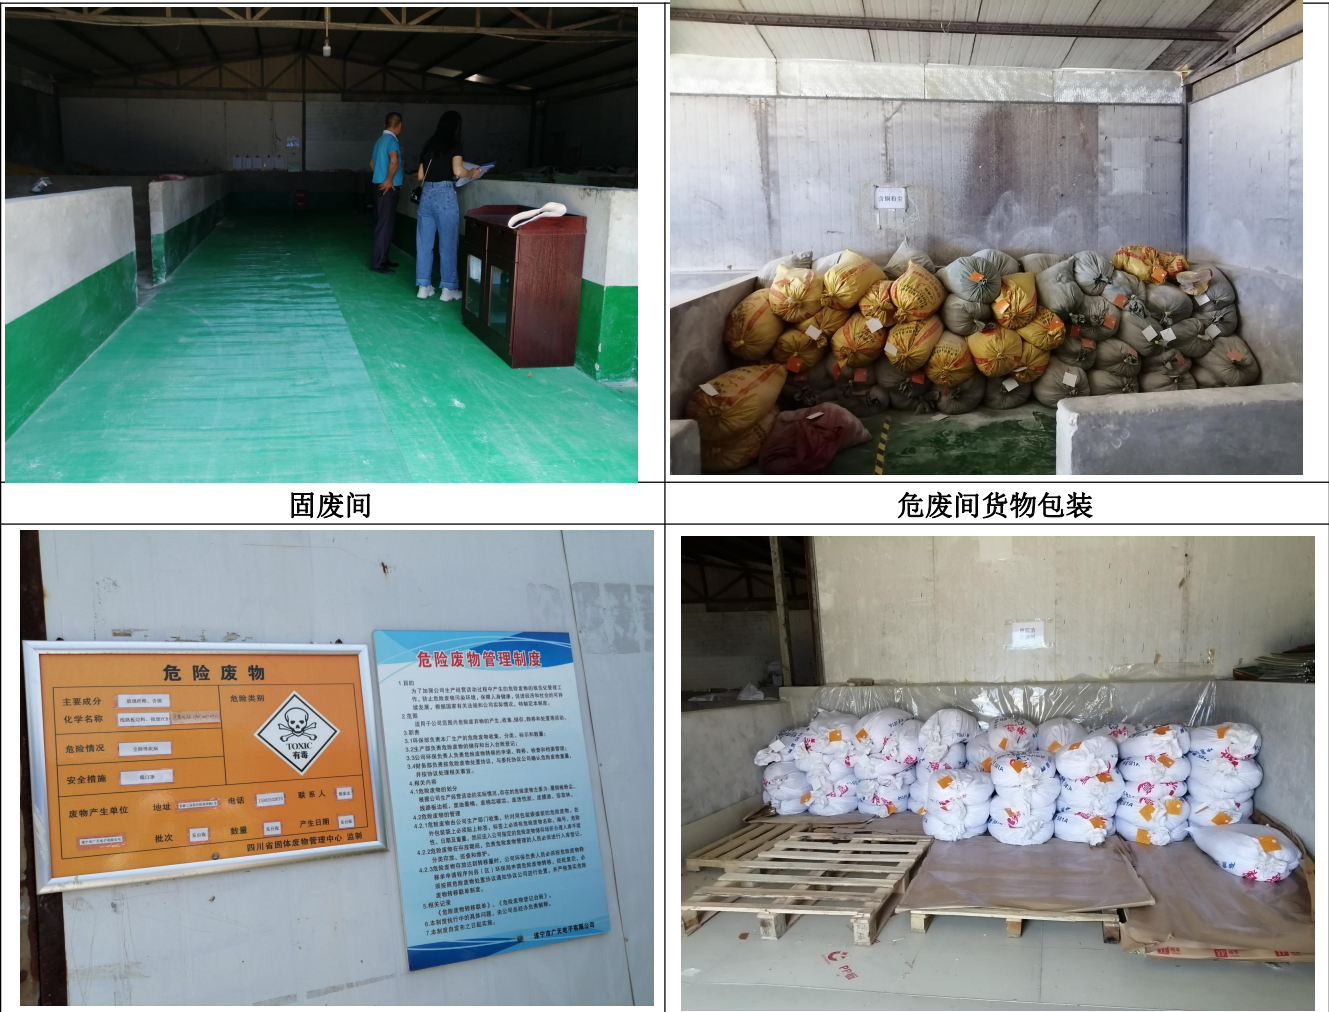
图 4.1-13 现场照片

| 1 | 其他活动区 | 危废间 | <p>1、危废间采用具有防渗阻隔系统的混凝土+环氧地坪漆防渗，部分区域地面还铺设了一层 PP 材质的地板；</p> <p>2、危废间墙面贴有危废标识及管理制度，</p> <p>3、危废间内的危险废物使用合适的包装方式分区存放，存放区域采用斜坡方式，防止泄漏物直接流入外环境。</p> <p>4、危废间涉及的有毒有害物质为废油墨桶、废蚀铜母液、废膜渣等；</p> <p>5、危废间内设置有收集池，如遇泄漏，泄漏物质可直接进入收集急池，能得到有效收集并及时清理。</p> <p>6、现场踏勘发现，厂区产生的部分危险废物通过编织袋包装后直接放置于地面上。</p> | <p>1、企业安排专人定期检查，危废间防渗情况；</p> <p>2、企业已做突发环境事件应急预案。如遇泄漏，能有效的应对泄漏事件</p> | 是 |

| 危废间标识及管理制度 | 危废间 |

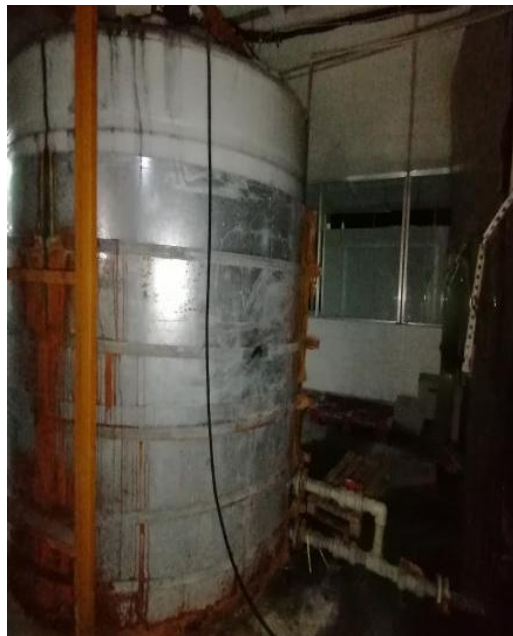
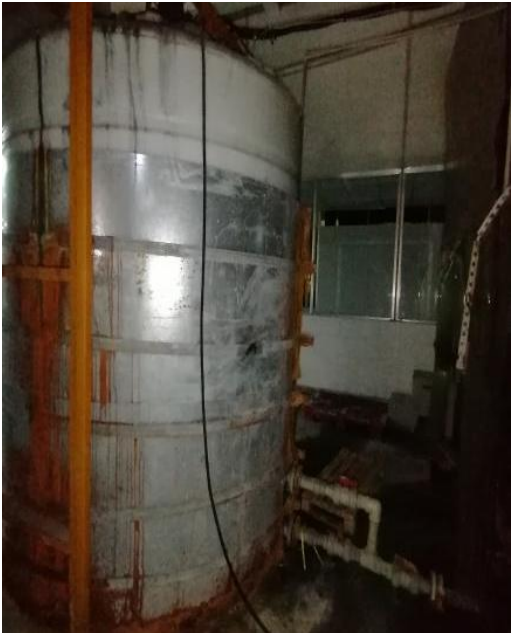
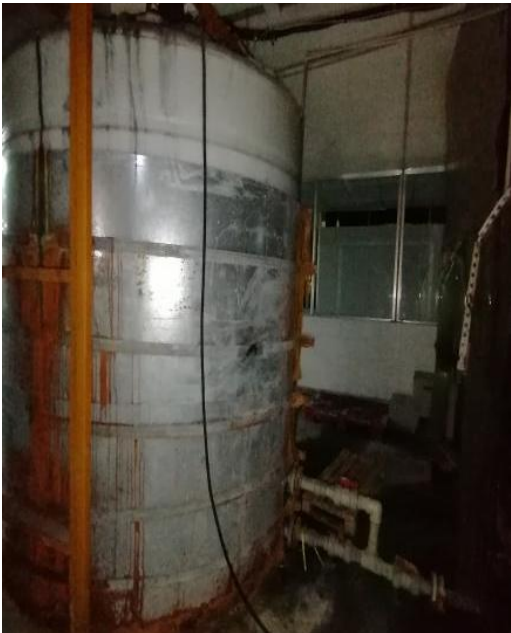
| 企业名称 | | | 遂宁市广天电子有限公司 | | | 所属行业 | | 电子电路制造 |
|---|---|---|---|---|---|---|---|---|
| 1 | 液体储存 | 储罐类储存设施 | 98%硫酸铜 | 放置于一车间内 | | 现场踏勘发现，硫酸铜溶液储罐区域地面部分环氧地坪漆脱落。 | 建议企业对硫酸铜储罐放置区域地面重新进行防腐防渗处理，防止在使用过程中，如发生泄漏事故时，硫酸铜溶液直接通过混凝土下渗至土壤中。 | 接地储罐 |

| 序号 | 涉及的工业活动 | 重点场所或者重点设施设备 | 位置信息 | 现场图片 | 隐患点 |
|---|---|---|---|---|---|
| 1 | 储罐类储存设施 | 98%硫酸铜 | 放置于一车间内 | | 现场踏勘发现,硫酸铜溶液储罐区域地面部分环氧地坪漆脱落。 |

| 序号 | 涉及的工业活动 | 重点场所或者重点设施设备 | 位置信息 | 现场图片 | 隐患点 | 整改措施 |
|---|---|---|---|---|---|---|
| 1 | 储罐类储存设施 | 98%硫酸铜 | 放置于一车间内 | | 现场踏勘发现,硫酸铜溶液储罐区域地面部分环氧地坪漆脱落。 | 建议企业对硫酸铜储罐放置区域地面重新进行防腐防渗处理,防止在使用过程中,如发生泄漏事故时,硫酸铜溶液直接通过混凝土下渗至土壤中。 |

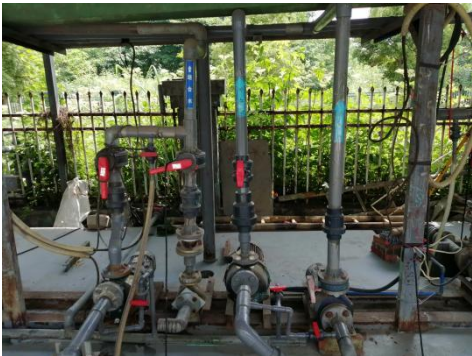
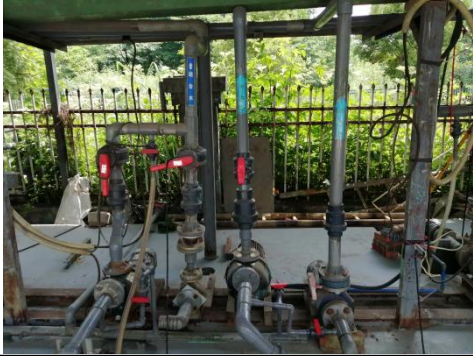
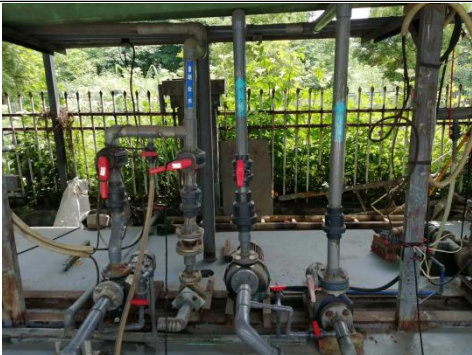
| 10 | 散装液体转运与厂内运输区 | 管道运输 | 废水输送管道 | 污水处理站内 | | 根据业主介绍，污水处理站在2020年11月发生过一次废水渗漏事故，主要为地下输送管破损。 | 在发生泄漏事故后，企业立即对污水处理站进行全面检查，对破损地方进行修复及防腐防渗处理。建议企业后期定期安排专人对污水处理站进行泄漏检测，并做好污水处理站检查记录表，如发生泄漏，立即将泄漏废水抽至污水处理站内的备用池中 | 地上管道 |

| 2 | 管道运输 | 废水输送管道 | 污水处理站内 | | 根据业主介绍,污水处理站在2020年11月发生过一次废水渗漏事故,主要为地下输送管破损。 |

| 序号 | 涉及的工业活动 | 重点场所或者重点设施设备 | 位置信息 | 现场图片 | 隐患点 | 整改措施 |
|---|---|---|---|---|---|---|
| 2 | 管道运输 | 废水输送管道 | 污水处理站内 | | 根据业主介绍,污水处理站在2020年11月发生过一次废水渗漏事故,主要为地下输送管破损。 | 在发生泄漏事故后,企业立即对污水处理站进行全面检查,对破损地方进行修复及防腐防渗处理。建议企业后期定期安排专人对污水处理站进行泄漏检测,如发生泄漏,立即 |

| | | | | | | 将泄漏废水抽至污水处理站内的备用池中 |

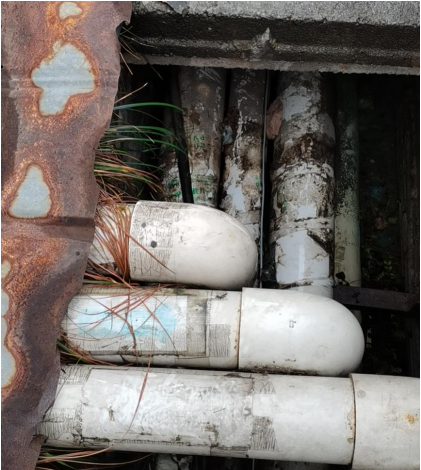
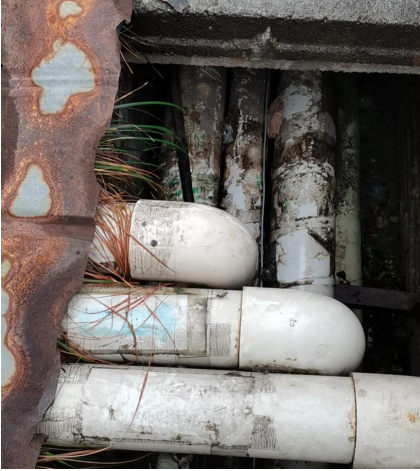
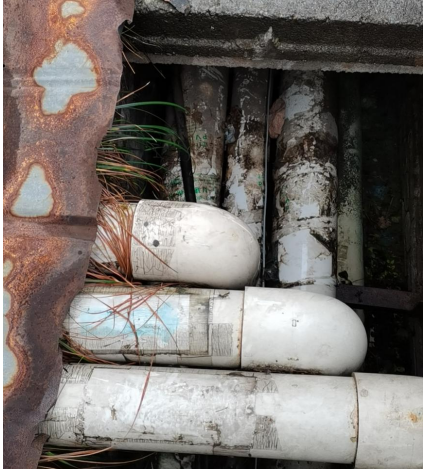
| 12 | 散装液体转运与厂内运输区 | 管道运输 | 废水管道 | 一车间外内 | | <p>经过现场踏勘发现，该部分管道为地下管道，主要分布于1#车间、2#车间外侧沟渠内，其中1#车间外侧管道下方有2020年11月废水泄漏痕迹。</p> | <p>建议企业对该区域管道进行改造为地上双层管道，以防废水泄漏污染外环境。</p> | 地下管道 |

| 9 | 管道运输 | 废水管道 | 一车间外内 | | 经过现场踏勘发现，该部分管道为地下管道，主要分布于1#车间、2#车间外侧沟渠内，其中1#车间外侧管道下方有2020年11月废水泄漏痕迹。 |

| 9 | 管道运输 | 废水管道 | 一车间外内 | | <p>经过现场踏勘发现,该部分管道为地下管道,主要分布于1#车间、2#车间外侧沟渠内,其中1#车间外侧管道下方有2020年11月废水泄漏痕迹。</p> | <p>建议企业对该区域管道进行改造为地上双层管道,以防废水泄漏污染外环境。</p> |

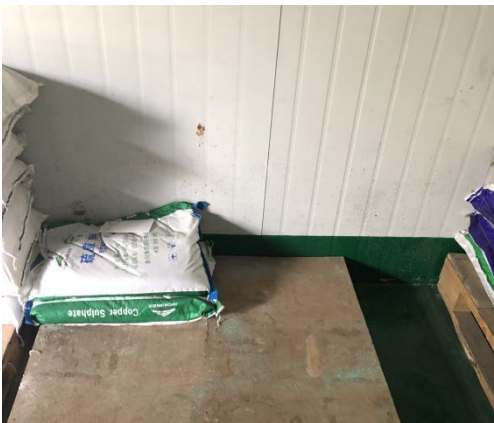
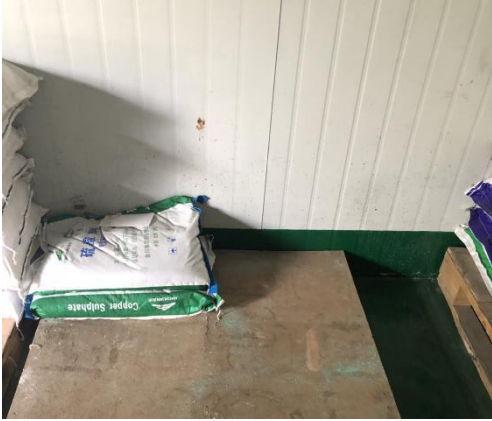
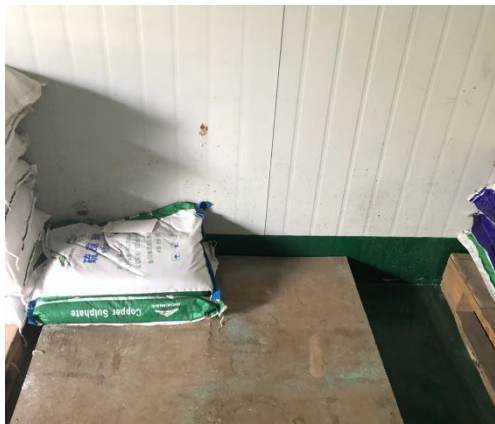
| 序号 | 涉及工业活动 | 重点场所或重点设施设备 | 现状描述 | 现有预防或管理措施 | 是否存在隐患 |
|---|---|---|---|---|---|
| 1 | 包装货物的储存和暂存 | 硫酸铜 | 1、为固体物质，储存于危化品库房内；<br>2、原料均采用 25kg 的编织袋包装完好后，放置于站板上；<br>3、库房地面采用具有防渗阻隔系统的环氧地坪漆进行防渗，地面无裂缝，库房已做防雨措施，能有效的防止雨水进入；<br>4、现场踏勘发现，硫酸铜放置区域的围堰已破损，且围堰未进行防腐防渗处理 | 1、企业安排专人定期检查地面防渗效果及原料储存情况，<br>2、已做突发环境应急预案。如遇泄露，能有效应对泄漏事件 | 是 |

| 19 | 货物的储存和传输 | 包装货物的储存和暂存 | 硫酸铜 | 危险化学品库房 | | 现场踏勘发现，硫酸铜放置区域的围堰已破损，且围堰未进行防腐防渗处理 | 建议企业对硫酸铜放置区域的围堰进行修补，并对围堰进行防腐防渗处理 | 固体 |

| 3 | 包装货物的储存和暂存 | 硫酸铜 | 危险化学品库房 | | 现场踏勘发现,硫酸铜放置区域的围堰已破损,且围堰未进行防腐防渗处理 |

| 3 | 包装货物的储存和暂存 | 硫酸铜 | 危险化学品库<br>房 | | 现场踏勘发现,硫酸铜放置区域的围堰已破损,且围堰未进行防腐防渗处理 | 建议企业对硫酸铜放置区域的围堰进行修补,并对围堰进行防腐防渗处理 |

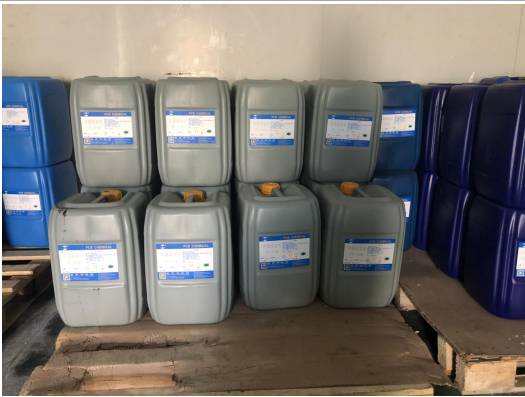
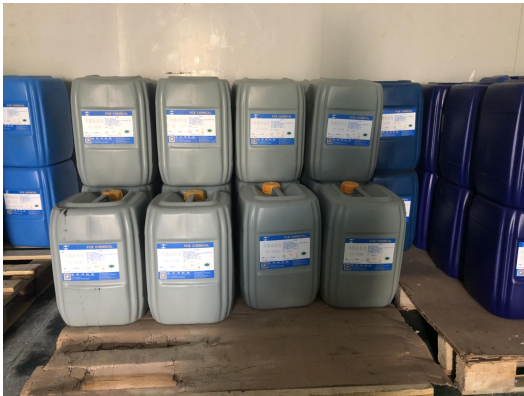
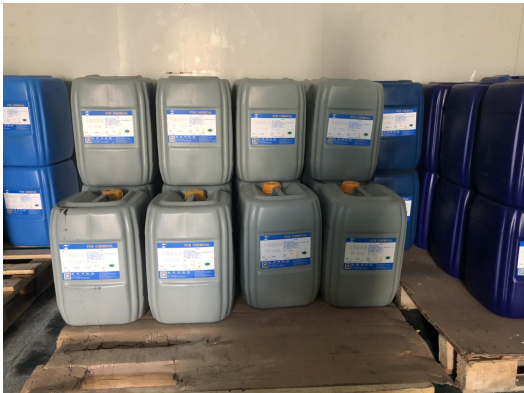
| 序号 | 涉及工业活动 | 重点场所或重点设施设备 | 现状描述 | 现有预防或管理措施 | 是否存在隐患 |
|---|---|---|---|---|---|
| 2 | 包装货物的储存和暂存 | 纯锡添加剂 | 1、为固体物质，储存于危化品库房内；<br>2、原料均采用 50kg 的高密度聚乙烯塑料桶，包装完好后，放置于站板上；<br>3、库房地面采用具有防渗阻隔系统的环氧地坪漆进行防渗，地面无裂缝，库房已做防雨措施，能有效的防止雨水进入；<br>4、现场踏勘发现，纯锡添加剂放置区域未做围堰，如发生泄漏，泄漏物可直接流入外环境。 | 1、企业安排专人定期检查地面防渗效果及原料储存情况，<br>2、已做突发环境应急预案。如遇泄露，能有效应对泄漏事件 | 是 |

| 20 | 货物的储存和传输 | 包装货物的储存和暂存 | 纯锡添加剂 | 危险化学品库房 | | 现场踏勘发现，纯锡添加剂放置区域未做围堰，如发生泄漏，泄漏物可直接流入外环境。 | 建议企业对该区域设置具有普通阻隔设施的围堰，如发生泄漏，防止泄漏物可直接流入外环境 | 液体 |

| 4 | 包装货物的储存和暂存 | 纯锡添加剂 | 危险化学品库房 | | 现场踏勘发现,纯锡添加剂放置区域未做围堰,如发生泄漏,泄漏物可直接流入外环境。 |

| 4 | 包装货物的储存和暂存 | 纯锡添加剂 | 危险化学品库<br>房 | | 现场踏勘发现,纯锡添加剂放置区域未做围堰,如发生泄漏,泄漏物可直接流入外环境。 | 建议企业对该区域设置具有普通阻隔设施的围堰,如发生泄漏,防止泄漏物可直接流入外环境 |

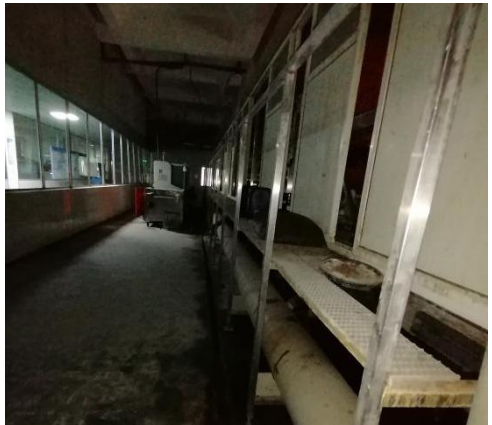
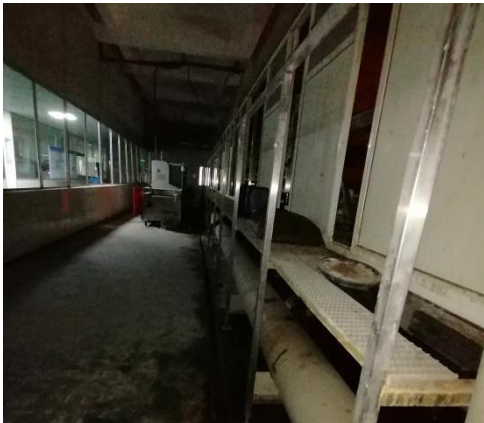
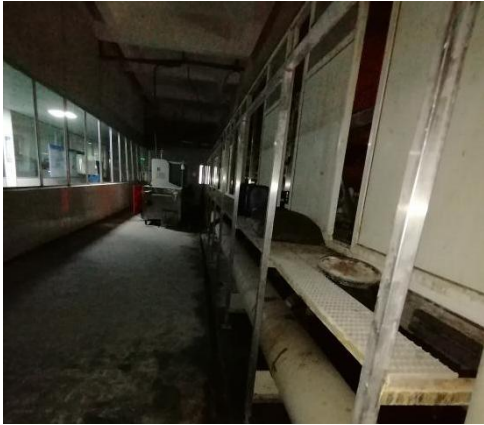
| 23 | 生产区 | 成铜生产线 | 位于一车间内 | | 现场踏勘发现，成铜生产线下方有液体滴漏痕迹，目视检查成铜生产线地面无裂缝。 | 建议企业对该生产线下方地面进行清洗，清洗的废水均通过管道排入污水处理站进行处理，同时对该生产线进行检查，并在生产线周围设置围堰，防止滴漏物质进入其他区域。 | / |

| 5 | 生产区 | 成铜生产线 | 位于一车间内 | | 现场踏勘发现,成铜生产线下方有液体滴漏痕迹,目视检查成铜生产线地面无裂缝。 |

| 5 | 生产区 | 成铜生产线 | 位于一车间内 | | 现场踏勘发现,成铜生产线下方有液体滴漏痕迹,目视检查成铜生产线地面无裂缝。 | 建议企业对该生产线下方地面进行清洗,清洗的废水均通过管道排入污水处理站进行处理,同时对该生产线进行检查,并在生产线周围设置围堰,防止滴漏物质进入其他区域。 |

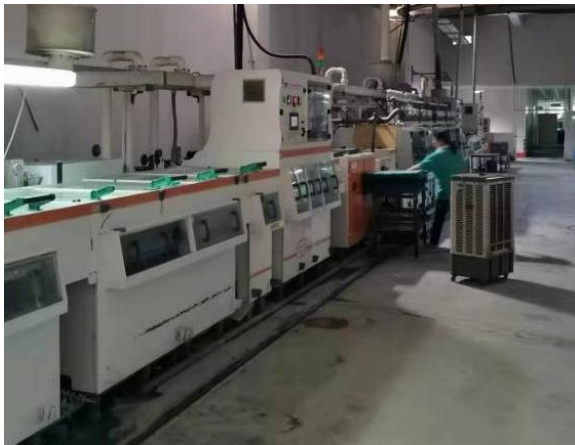
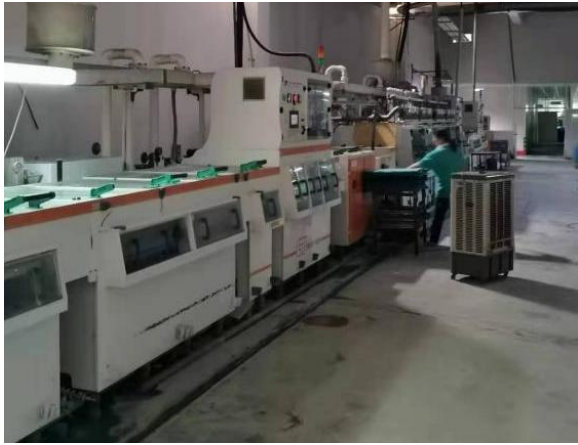
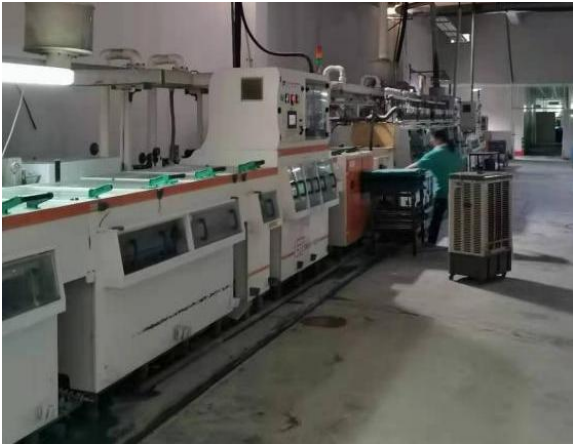
| 24 | 生产区 | 蚀刻生产线 | 位于一车间内 | | 现场踏勘发现，成铜生产线下方有液体滴漏痕迹。蚀刻线下方设置有围堰，但围堰设置不规范，滴漏的液体已流出围堰内，通过生产线旁边的排水沟流进了废水收集池。 | 建议企业对该生产线进行全面检查，找出滴漏液体的区域位置，及时清理该生产线下方的滴漏液体，并将围堰进行重新设置。 | / |

| 6 | 生产区 | 蚀刻生产线 | 位于一车间内 | | 现场踏勘发现,成铜生产线下方有液体滴漏痕迹。蚀刻线下方设置有围堰,但围堰设置不规范,滴漏的液体已流出围堰内,通过生产线旁边的排水沟流进了废水收集池。 |

| 6 | 生产区 | 蚀刻生产线 | 位于一车间内 | | 现场踏勘发现,成铜生产线下方有液体滴漏痕迹。蚀刻线下方设置有围堰,但围堰设置不规范,滴漏的液体已流出围堰内,通过生产线旁边的排水沟流进了废水收集池。 | 建议企业对该生产线进行全面检查,找出滴漏液体的区域位置,及时清理该生产线下方滴漏的液体,并将围堰进行重新设置。 |

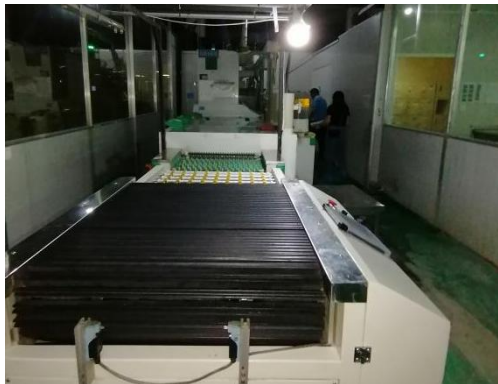
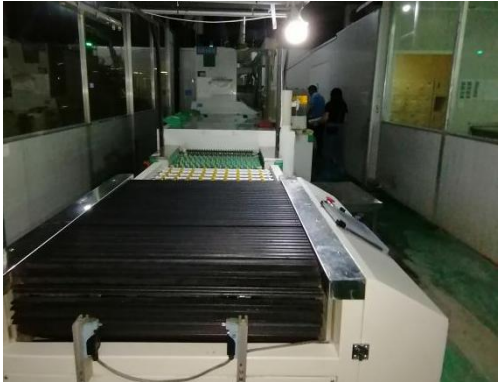
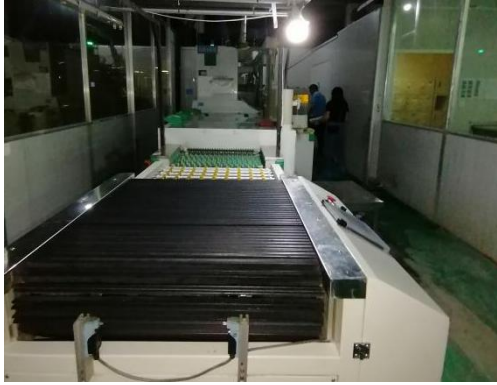
| 25 | 生产区 | 溢流水洗生产线 | 位于一车间内 | | 现场踏勘发现，溢流水洗生产线下方有液体滴漏痕迹。溢流水洗生产线下方设置有围堰，但围堰设置不规范，滴漏的液体已流出围堰内，通过生产线旁边的排水沟流进了废水收集池，且地面有部分区域环氧地坪漆已脱落。 | 建议企业及时将地面上的少量液体清理至污水处理站内，并在该生产线下方PVC地板上设置围堰，同时定期对该生产线进行检查和维护。 | / |

| 7 | 生产区 | 溢流水洗生产线 | 位于一车间内 | | 现场踏勘发现,溢流水洗生产线下方有液体滴漏痕迹。溢流水洗生产线下方设置有围堰,但围堰设置不规范,滴漏的液体已流出围堰内,通过生产线旁边的排水沟流进了废水收集池,且地面有部分区域环氧地坪漆已脱落。 |

| 7 | 生产区 | 溢流水洗生产线 | 位于一车间内 | | 现场踏勘发现,溢流水洗生产线下方有液体滴漏痕迹。溢流水洗生产线下方设置有围堰,但围堰设置不规范,滴漏的液体已流出围堰内,通过生产线旁边的排水沟流进了废水收集池,且地面有部分区域环氧地坪漆已脱落。 | 建议企业及时将地面上的少量液体清理至污水处理站内,并在该生产线下方PVC地板上设置围堰,同时定期对该生产线进行检查和维护。 |

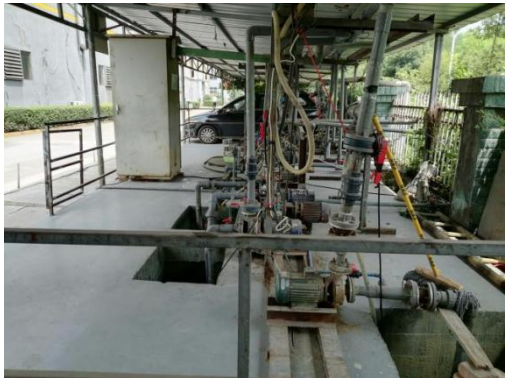
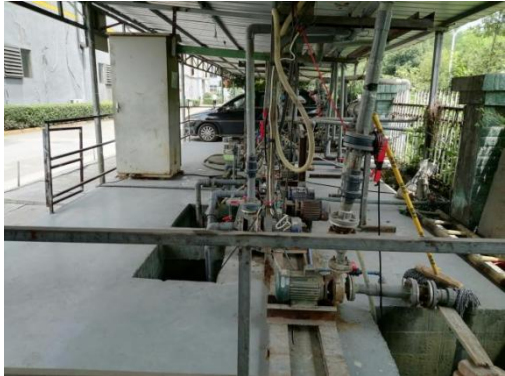
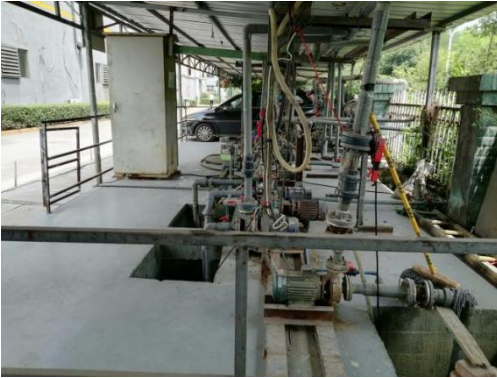
| 34 | 其他活动区 | 废水排水系统 | 污水处理站 | 污水处理站内 | | <p>根据业主介绍，污水处理池于2020年11月发生过一次废水泄漏事故。</p> | <p>2020年11月，在企业发现废水泄漏事故后，对所在区域已进行了全面检查及整改。建议企业后期对该区域进行每日检查，定期对污水处理池进行防渗防腐检查，并做好检查记录表。</p> | / |

| 8 | 废水排水系统 | 污水处理站 | 污水处理站内 | | 根据业主介绍,污水处理池于2020年11月发生过一次废水泄漏事故。 |

| 8 | 废水排水系统 | 污水处理站 | 污水处理站内 | | 根据业主介绍,污水处理池于2020年11月发生过一次废水泄漏事故。 | 2020年11月,在企业发现废水泄漏事故后,对所在区域已进行了全面检查及整改。建议企业后期对该区域进行每日检查,定期对污水处理池进行防渗防腐检查,并做好检查记录表。 |

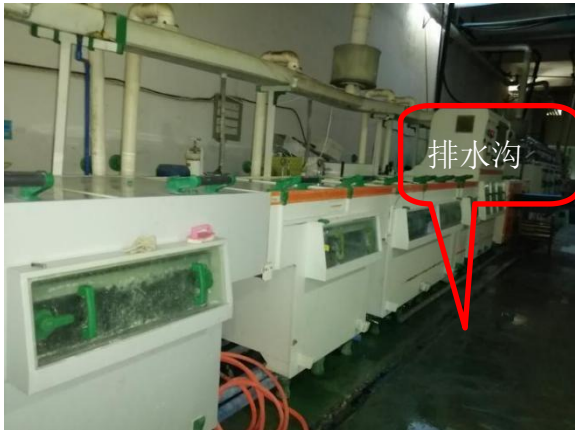
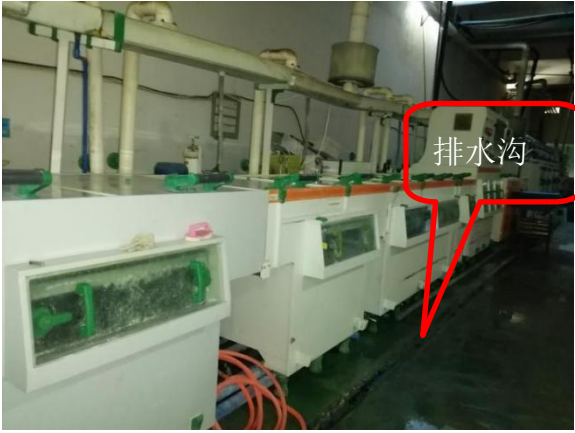
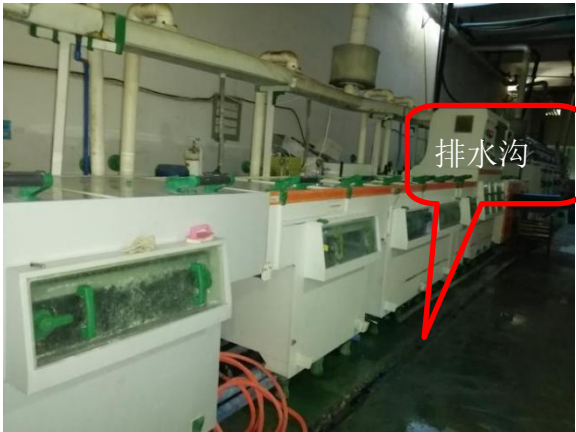
| 35 | 其它活动区 | 废水排水系统 | 车间排水沟 | 一车间内 | | <p>一车间内产生的生产废水，集中收集后，全部通过地上管道流进车间内现有的收集池后，在通过管道流进污水处理站，经现场踏勘发现，车间内排水沟部分区域只做了混凝土防渗及有部分防渗膜脱落</p> | <p>建议企业将车间内（除电镀线生产区域外）产生的生产废水，集中收集后，全部通过地上管道排入污水处理站；电镀生产线产生的生产废水，通过地上管道排入电镀线车间旁的中间池后，在通过地上管道排入污水处理站。同时对车间内的排水沟进行防腐防渗后，用作车间内的应急沟。</p> | / |

| 10 | 废水排水系统 | 车间排水沟 | 一车间内 | | 一车间内产生的生产均通过车间内的排水沟流进车间内现有的收集池后，在通过管道流进污水处理站，经现场踏勘发现，车间内排水沟部分区域只做了混凝土防渗及部分防渗膜脱落 |

| 10 | 废水排水系统 | 车间排水沟 | 一车间内 | | <p>一车间内产生的生产均通过车间内的排水沟流进车间内现有的收集池后,在通过管道流进污水处理站,经现场踏勘发现,车间内排水沟部分区域只做了混凝土防渗及有部分防渗膜脱落</p> | <p>建议企业将车间内(除电镀线生产区域外)产生的生产废水,集中收集后,全部通过地上管道排入污水处理站;电镀生产线产生的生产废水,通过地上管道排入电镀线车间旁的中转池后,在通过地上管道排入污水处理站。同时对车间内的排水沟进行防腐防渗后,用作车间内的应急沟。</p> |
